Bezpečnostní oznámení: COBRA spona

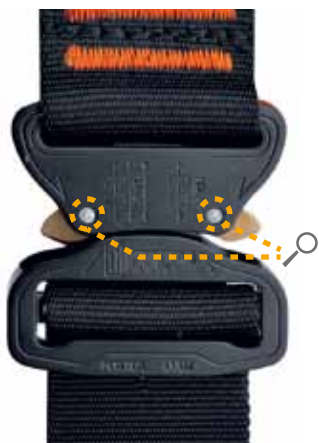
byli jsme našim dodavatelem upozorněni, že u velmi malého množství COBRA spon (0.00005% = 1 ze 2 milionů kusů), mohlo dojít k **nedostatečnému zanýtování nýtů** u zavíracího mechanismu spony.

Důsledkem může být uvolnění nýtu a vypadnutí západky zavíracího mechanismu spony. Problém se týká COBRA spon ve všech různých provedeních a velikostech. Protože nám jde o 100 % funkčnost, výkonnost, kvalitu a především bezpečnost našich výrobků, žádáme všechny naše klienty a koncové uživatele COBRA spon, aby **provedli vizuální kontrolu**:

ŠPATNĚ

Na nýtech není vidět stopa po kruhovém rážení

SPRÁVNĚ

Na nýtech jsou vidět stopy po kruhovém rážení ve tvaru prstenu na přední i zadní straně nýtu. Nemanipulujte při kontrole mechanicky s nýty.

NEPOUŽÍVEJTE

Pokud objevíte, že nýtování na sponě není v pořádku nebo máte jakékoliv pochybnosti, přestaňte výrobek používat a kontaktujte nás na info@singingrock.cz nebo telefonicky na čísle **+420 481 585 007**. Omlouváme se za nepříjemnosti a žádáme vás o pochopení.
